普应急〔2023〕14号

关于普陀桃浦上海丰X有限公司 “9·12”一般触电事故调查处理情况的请示

普陀桃浦上海丰 X 有限公司 “9·12”一般触电事故调查报告

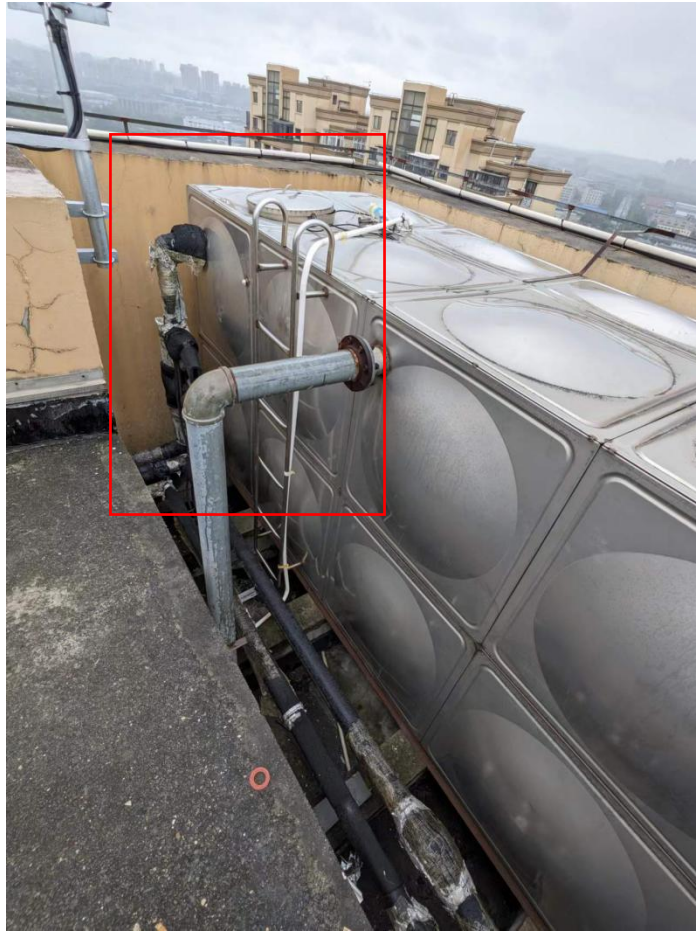
2023年9月12日下午，因竹柳路50弄安居锦竹苑小区26号楼的水箱无法正常恢复运转，上海丰X有限公司派吴XX 1人前往检修。16时许，吴XX到达安居锦竹苑小区，物业公司派2名物业工程部的员工陈XX和薛XX陪同前往26号楼楼顶的高台上进行修理。在修理过程中，吴XX一脚踩在进水管道阀门上，另一脚踩在水箱竖爬梯上，上身探出水箱顶部进行检查（图1）。陈XX为吴XX撑伞遮雨，薛XX在水箱旁检修增压泵。16时30分许，吴XX在检查水箱浮球电源线的过程中将原本放置在一饮料瓶内的有绝缘包扎的导线拉出，将包扎处拽开又将断开处对接，“啊”地叫了一声后身体僵持不动。

图 1 进水管道阀门与水箱竖梯

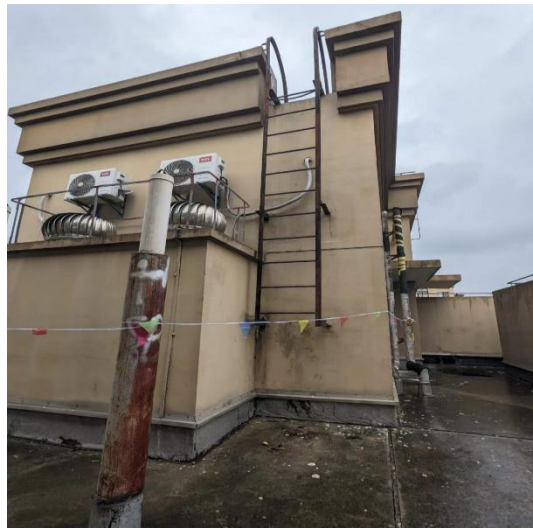
1. 事故发生地位于普陀区竹柳路 50 弄 26 号楼顶，事发现场位于楼顶的电梯机房和消防通道阁楼组成的高台上方，距离楼顶屋面约 6 米（图 2）。

图 2 楼顶电梯机房和消防通道阁楼构成的高台

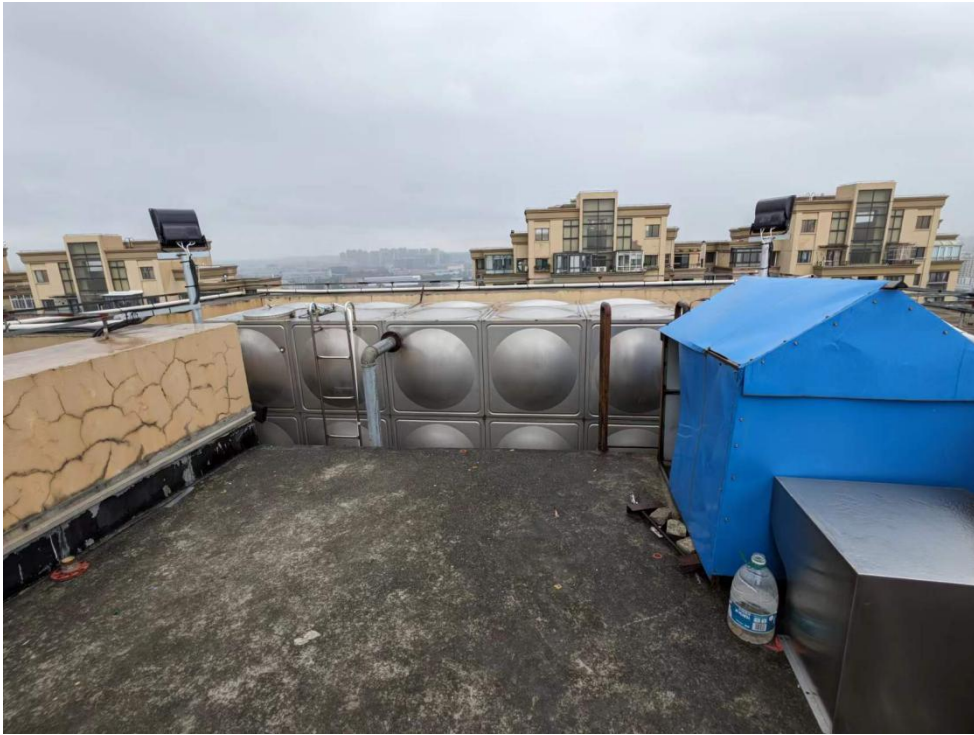
3. 事发现场北侧为 20 立方米（5 米×2 米×2 米）不锈钢水箱，水箱正面有出、入水管各一根以及一架不锈钢爬梯，东侧为一蓝色铁皮屋，铁皮屋内有两台水泵，西侧为 1.4 米高围墙，南侧为水泥平台（图 3）。

图 3 不锈钢水箱与放有水泵的蓝色铁皮屋

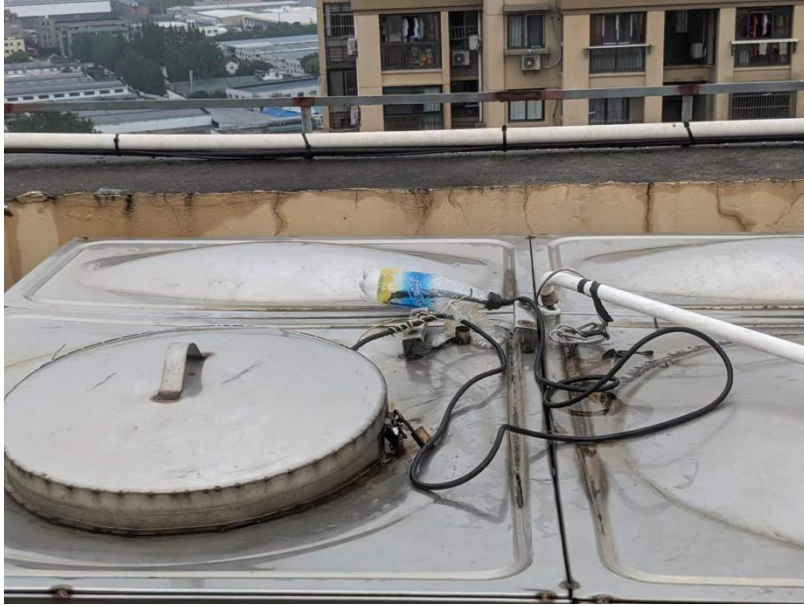
4. 水箱西南侧第一格罐体上方有一直径 0.6 米圆形检修孔，检修口上有圆形检修口盖覆盖，检修口边有一黑色电线延伸至罐内。电线尾端有一黄色浮标，另一端经由水箱上方的白色空心 PVC 管接入室内，浮标电源电压为 220V。该黑色电线在水箱上方经过绝缘包扎，绝缘包扎处置于一塑料饮料瓶内，瓶口进行过包扎防水处理（图 4）。经调查询问，浮标已在事故发生后进行了修理。

图4 水箱上方的检修口和塑料瓶

2023年9月19日，上海市安全生产科学研究所出具《现场检测分析报告》(报告编号：SD23-008)，认为事发时，操作工人在没有确认线路无电的情况下，在金属水箱上将放置在饮料瓶内的有绝缘包扎的导线拉出，导致导线上的绝缘包扎处损坏，带电的导线金属接线端裸露。在事发区域相关线路通电情况下，人员接触到现场的导线金属接线端，存在触电危险。

产规章制度和操作规程，在未佩戴个人劳动防护装备、未切断相关线路电源的情况下带电作业，身体接触缺少绝缘防护的带电导体，导致事故发生。

（一）丰 X 公司要按照“四不放过”的要求，深刻分析事故原因并吸取教训，切实落实安全生产主体责任；要加强对从业人员的安全培训和教育，确保从业人员具备必要的安全生产知识、熟悉相关的安全生产规章制度和安全操作规程，掌握本岗位的安全操作技能；要监督、教育从业人员按照使用规则佩戴、使用劳动防护用品；要加强对从业人员的安全意识和风险防范意识的培养，提高从业人员对安全的重视程度，增强从业人员主动发现和防范潜在危险的能力。
