普陀长征上海文 XX 有限公司
“6·19”一般高坠事故调查报告

普陀区政府事故调查组

2025 年 8 月

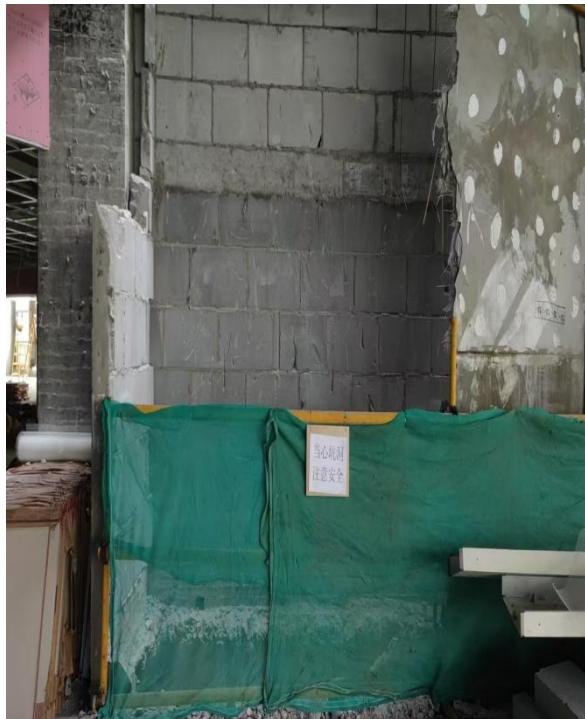
图 1 二楼围栏图

事发地点上方共三层，一层层高约4.1m，二、三层约3.85m，顶部设有天台，中间由坑洞贯通，坑洞宽度约90cm。二层、三层坑洞南侧设有围栏（图一、图二），高度约115cm；西侧为宽98cm、厚15cm的砖墙，其中二层墙体已部分敲除，剩余墙体高度为190cm；北侧为实体墙。顶部天台洞口有日字型围栏覆盖（图三），钢管间距分别为35cm、55cm。

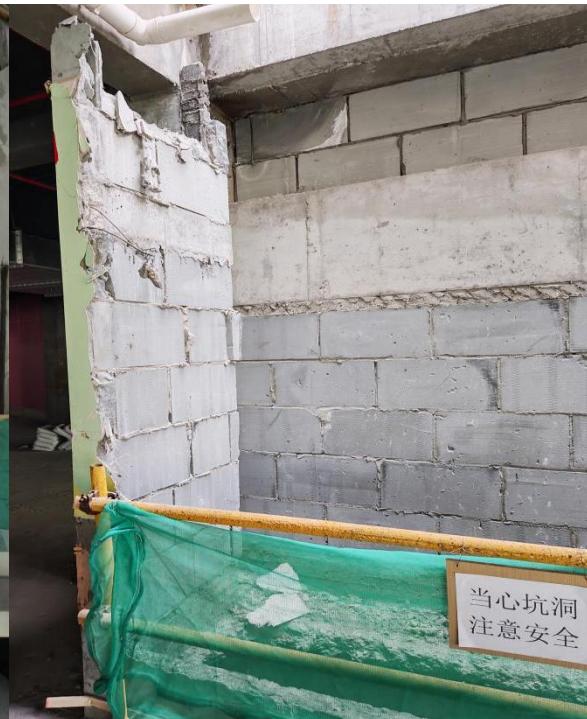
图 2 三楼围栏图

徐某某安全意识淡薄，在没有采取任何防止高处坠落措施的情况下，翻越安全护栏，导致其从三楼坠落到地面死亡，对事故发生负有直接责任。

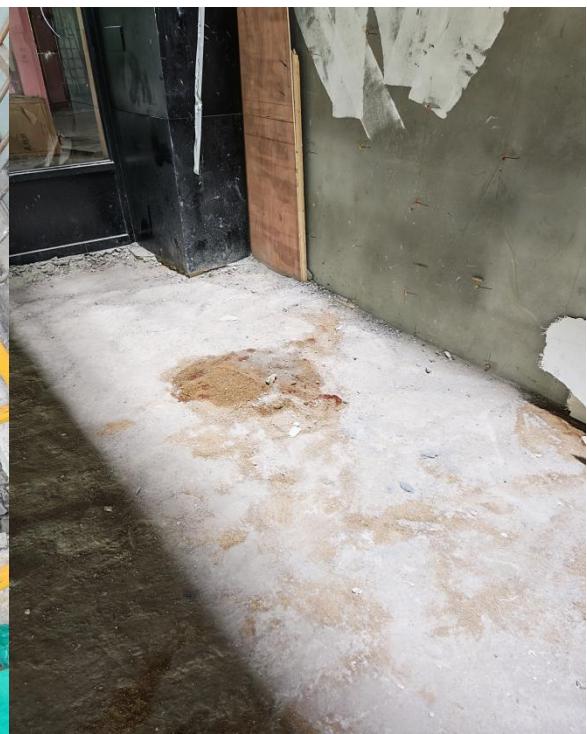
图 4 坠落点周边情况图

坠落点位于井洞下方靠南一侧，地面盖有一堆沙土，沙土上有血迹渗出，范围约80cm*90cm（图四）。
