**普陀真如上海奥飞广告传媒有限公司
“9·12”一般触电事故调查报告**

普陀区政府事故调查组

2025年11月

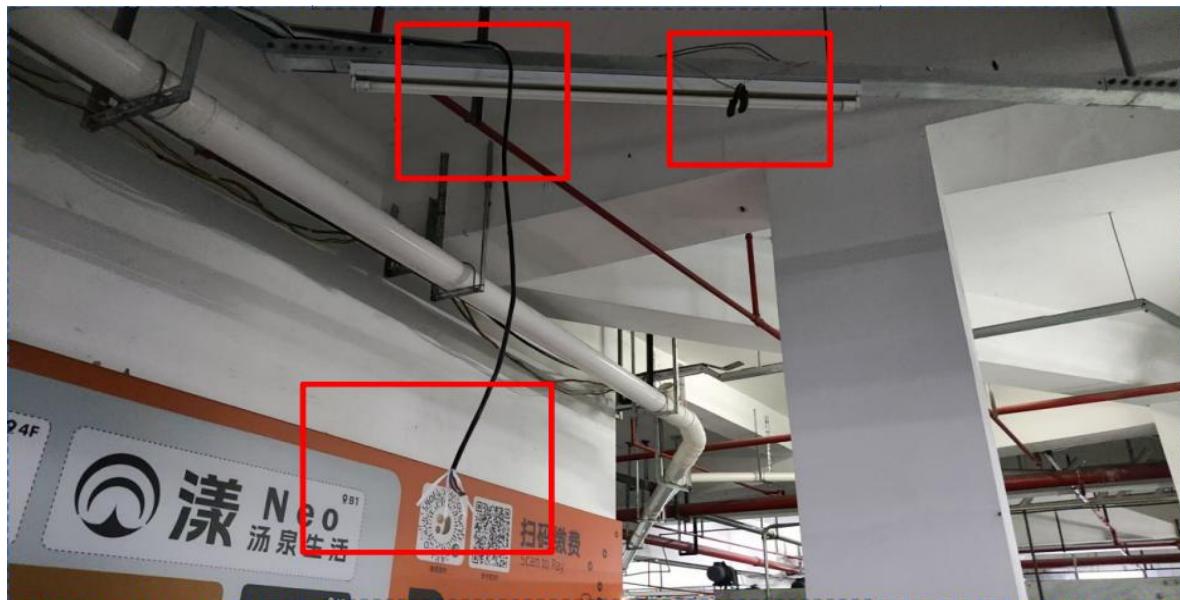
图1 电缆桥架图

事发地位于普陀区曹杨路1888号B2停车场32/33号电梯厅口左侧约5米电缆桥架作业处，桥架作业区域内可见广告灯箱电缆和主电源电缆，剥线钳挂在主电源电缆火线上，火线与剥线钳接触部位存在小的豁口，裸露出金属导线（图一）。经测试，广告灯箱电缆火线、零线以及地线均显示不带电；主电源电缆裸露金属部位存在230V电压（图二）。

现场检测发现：桥架作业区域内存在广告灯箱电缆，测试火线、零线以及地线均显示不带电，检查主电源线缆，发现剥线钳挂在主电源的火线上，火线存在小的豁口，裸露出金属导线，测试发现剥线钳裸露金属部位存在230V的电压，事故作业人员在使用金属剥线钳剥开主电源带电火线时，发生触电事故。

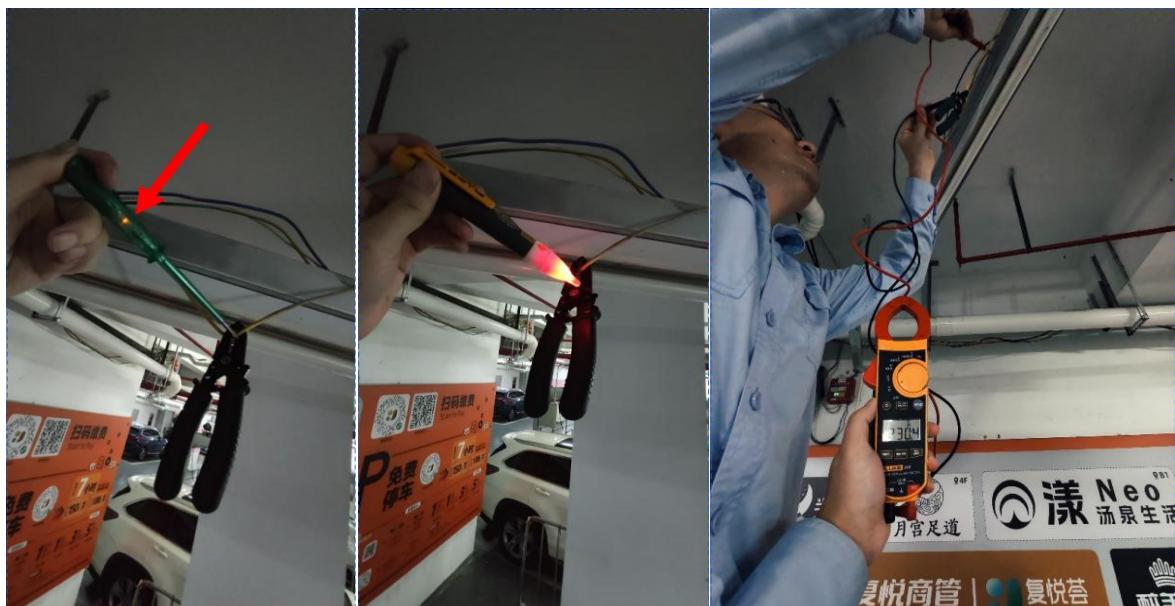
图2 线路检测图

现场检测发现：事故现场作业人员实施现场作业时，现场主电源回路仍处于导通状态，存在触电事故风险。

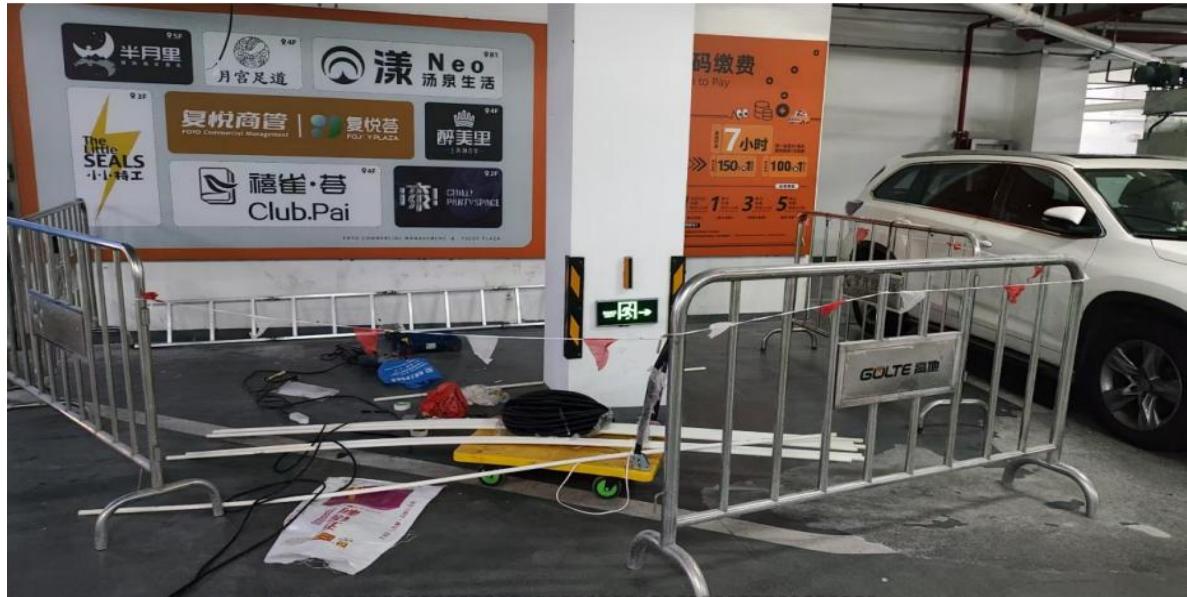
图 3 现场全景图

事发现场西侧为墙体，安装有一个高约2米、长约6米的广告灯箱，墙角放置有1个银色人字梯，北侧为停车位，东侧、南侧均为过道（图三）。东侧约20米处有配电箱2个，配电箱上临时搭接一个插线板至事发地点，用于作业时使用。

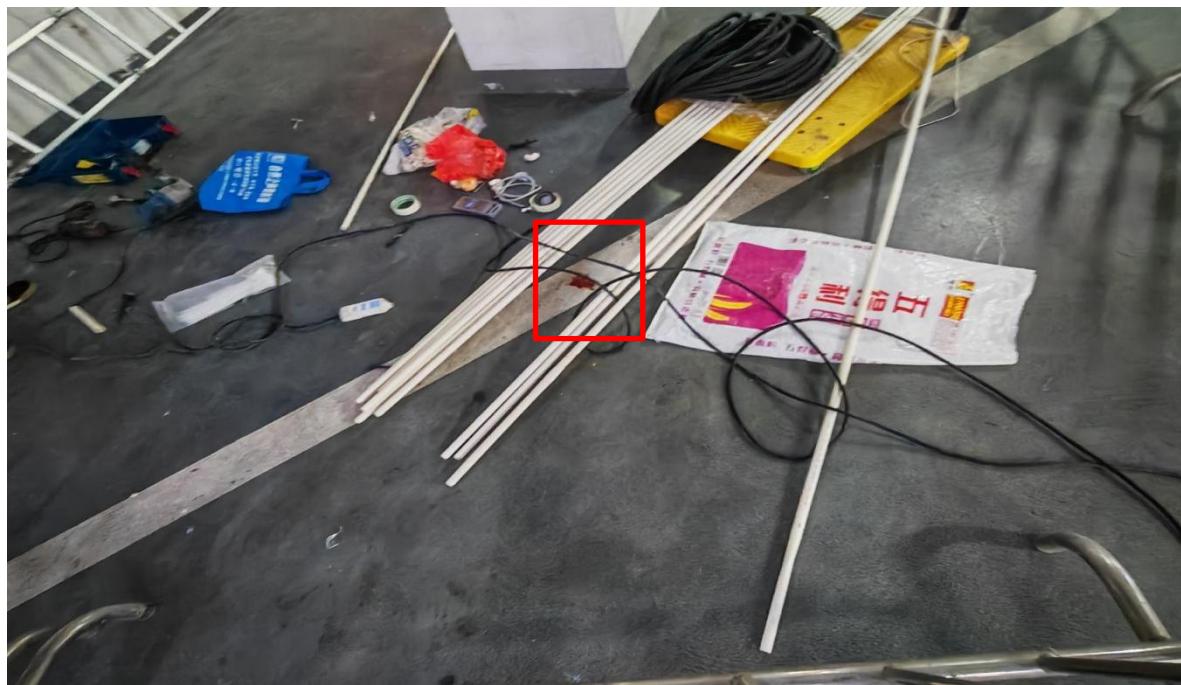
图 4 坠落点周边情况图

触电坠落点位于桥架下方，有一滩约 3cm*3cm 的血迹，地面放有电钻及 PVC 管、胶带、膨胀螺丝、扎带等材料（图四）。
