**普陀长风上海维番建设工程有限公司  
“10·16”一般触电事故调查报告**

普陀区政府事故调查组

2025年12月

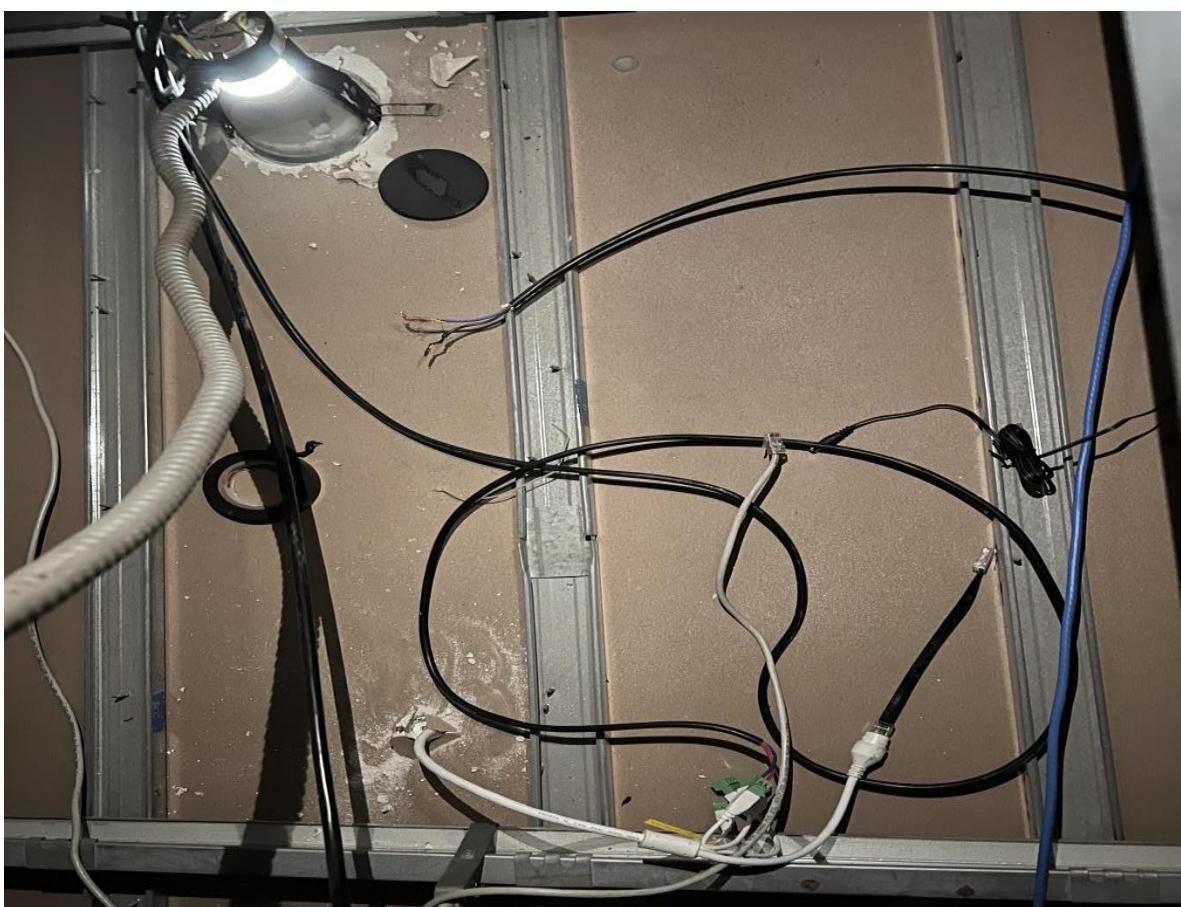
图 1 事故发生部位图

事故发生地位于普陀区泸定路 279 号华东师范大学附属第四中学教学楼 A 区 4 层吊顶内，事发点位于东侧检修口向西约 8 米，位于第四盏走廊灯上方位置（图 1）。

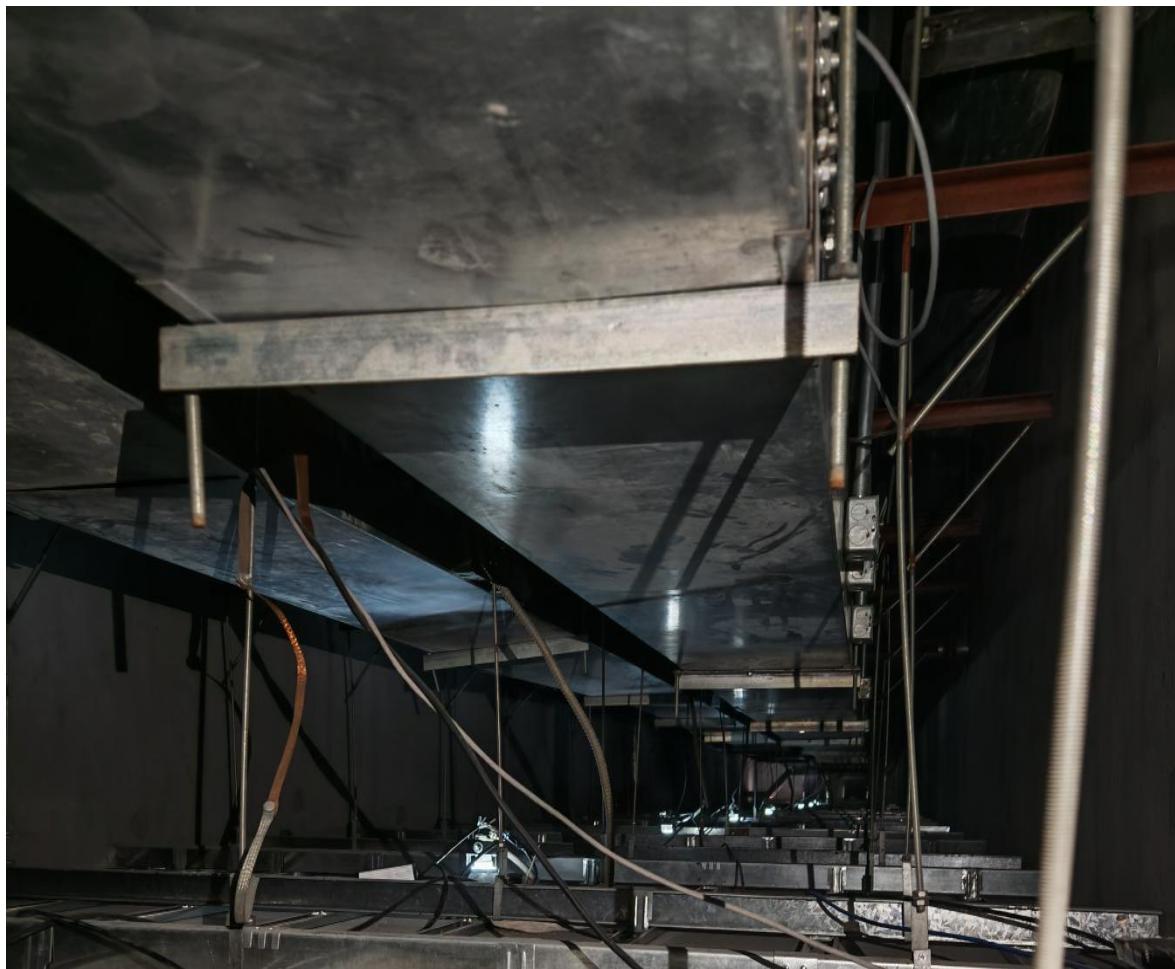
图2 吊顶内部图

事发现场吊顶内有强电、弱电金属桥架各一座，接地良好，经现场检测为 0.06 欧姆。（图 2）

现场检测发现：走廊吊顶内金属桥架及管道接地良好（ $<4\Omega$ ），排除漏电可能。

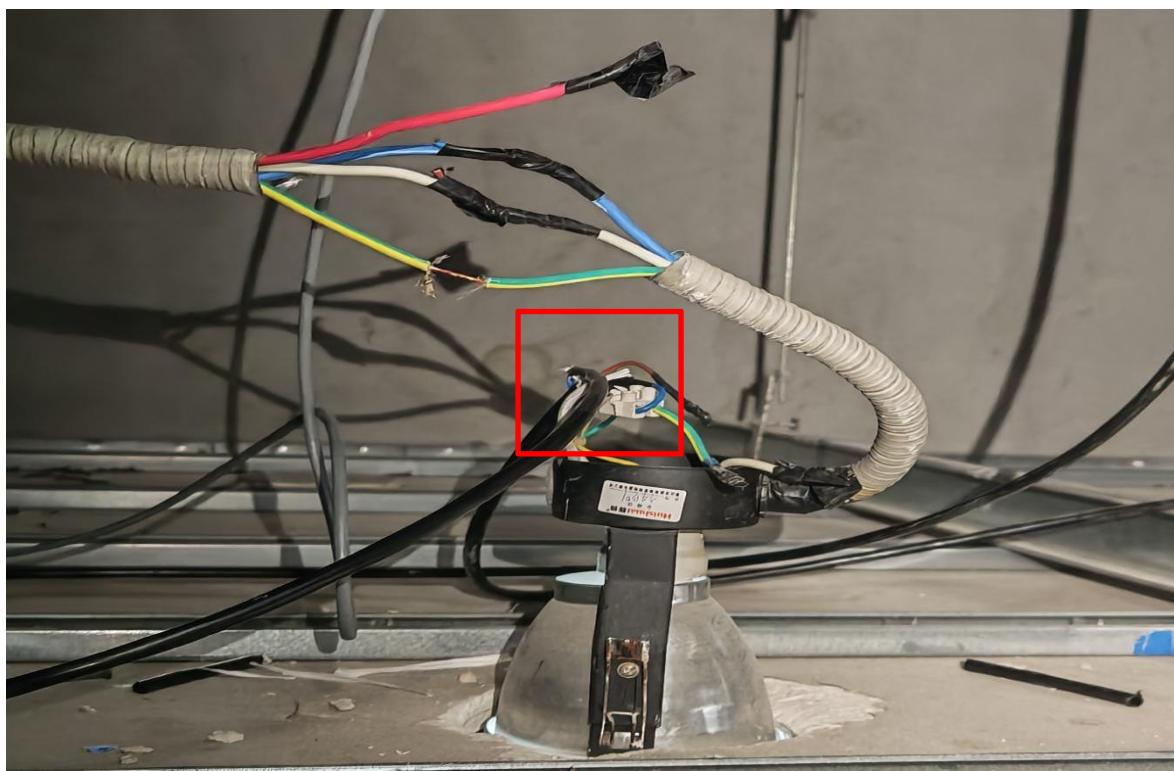
图 3 检修口第一盏走廊灯情况图

检修口位置第一盏走廊灯上方白色端子处，有一黑色电线，一端火线与该走廊灯火线连接（图3），一端位于事故发生地位置，火线与零线处暴露状态（图4），经现场检测电压为223.5V。事发后出于安全考虑，该黑色电线一端暴露的火线与零线被黑色绝缘胶布包裹并被收集在第一盏走廊灯南侧0.5米处。

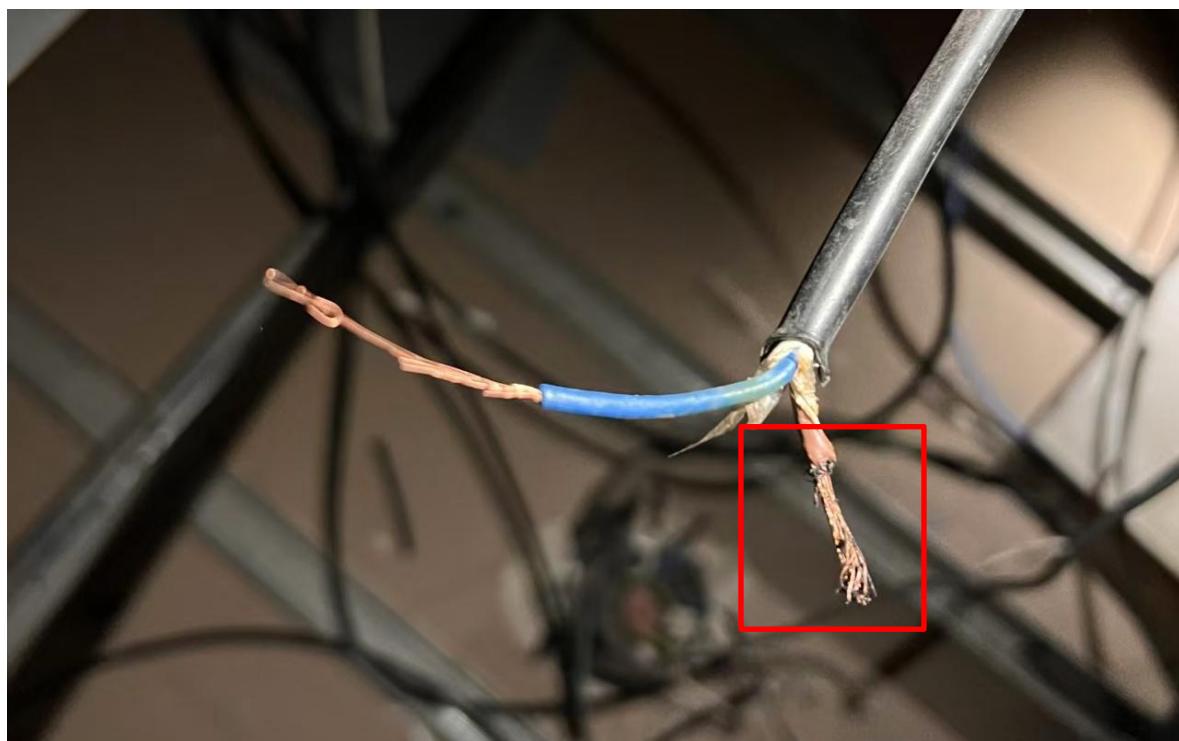
图 4 裸露线路图

现场检测发现：现场检测时黑色电缆一端有铜导体（L、N）呈裸露状态，另一端并接在检修入口处的照明筒灯接线端子上。经测试带电223.5V，违反DG/TJ08-100-2017《低压用户配电装置规程》5.2.2条款：导线接头处应连接可靠，并有绝缘胶带包扎紧密，其绝缘强度不应小于导线的原有绝缘强度。事故现场当人员身体同时接触金属桥架（管道）和裸露的铜导体，有发生触电的可能；在该电压等级下（223.5V），当触电电流路径通过心脏时，有极大概率危及当事人生命。

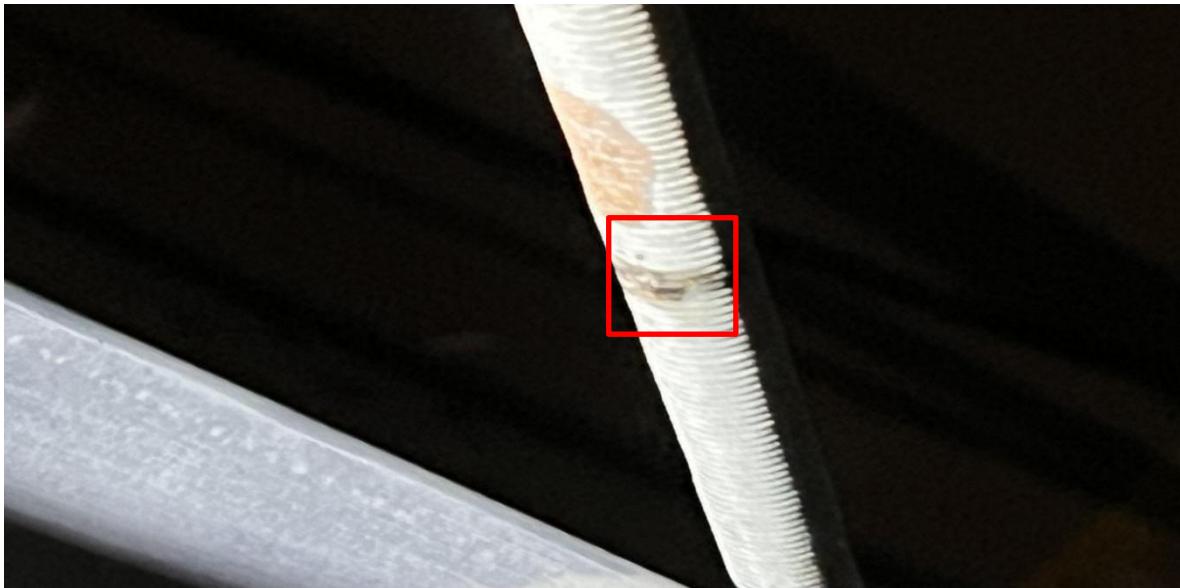
图 5 强电桥架吊筋图

事发点位置强电桥架吊筋有一黑色电击痕迹，约 8 毫米长度大小（图 5）。
