**普陀真如镇上海汉江建筑劳务有限公司  
“7·16”一般坍塌事故调查报告**

普陀区政府事故调查组

2026 年 9 月

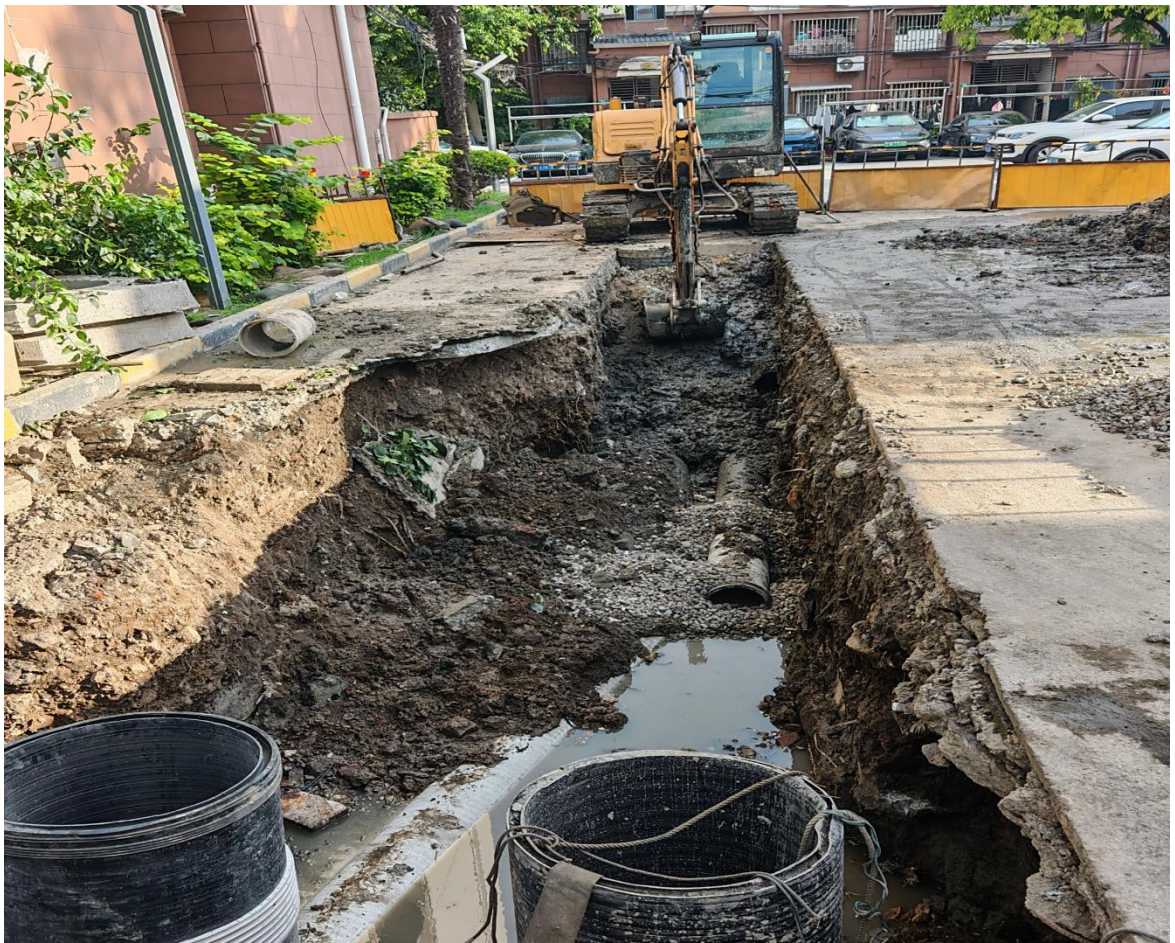
图1 现场全景图

事发地位于普陀区铜川路 1781 弄真光新村第七小区 23 号西侧内部道路,现场正在进行雨污管道改造,南侧有一台在施工挖机。(图 1)

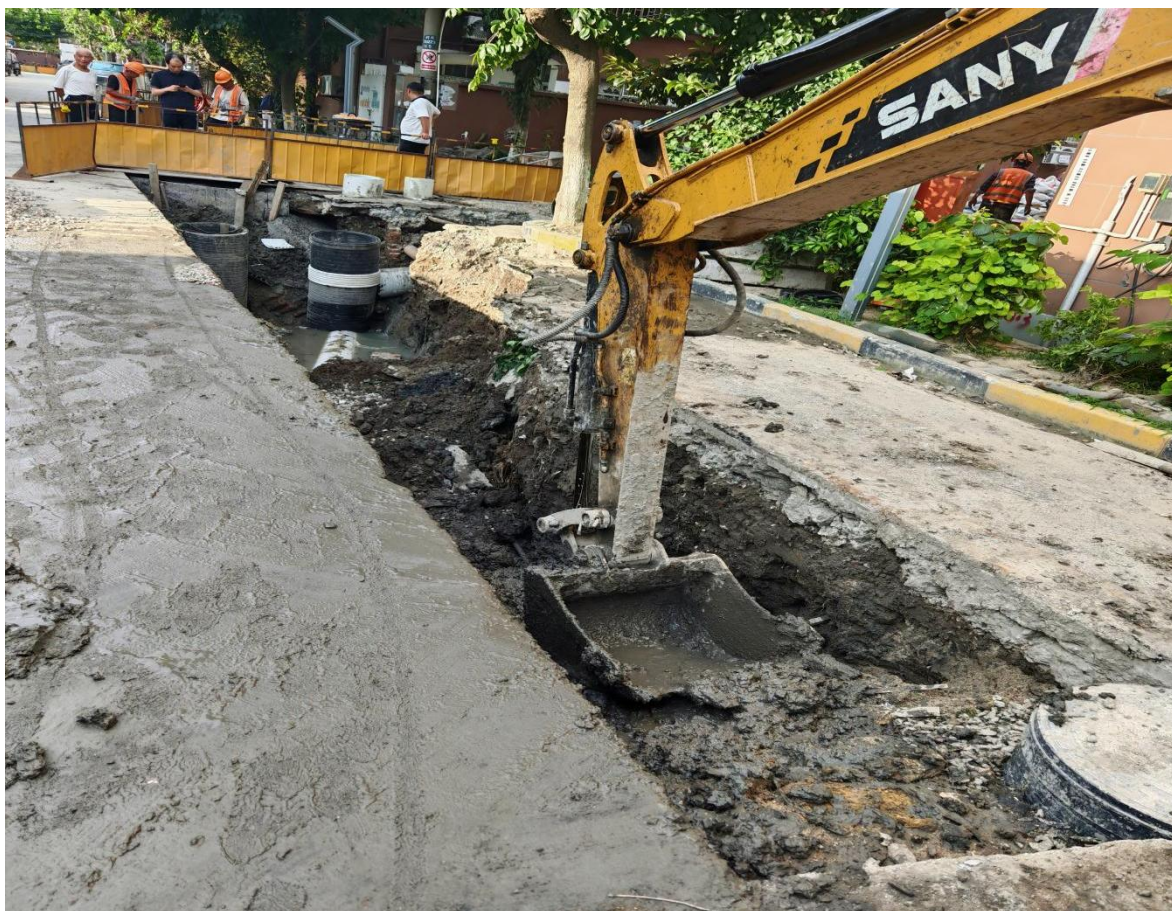
图2 事发现场图

现场路面开挖形成一个南北长约 12.3m、南侧宽约 1.45m、北侧宽约 4.4m 的不规则长方形沟槽，最大深度约 1.8m，沟槽北侧放有 2 个成品井，内铺有 3 根白色雨污水管。（图 2）

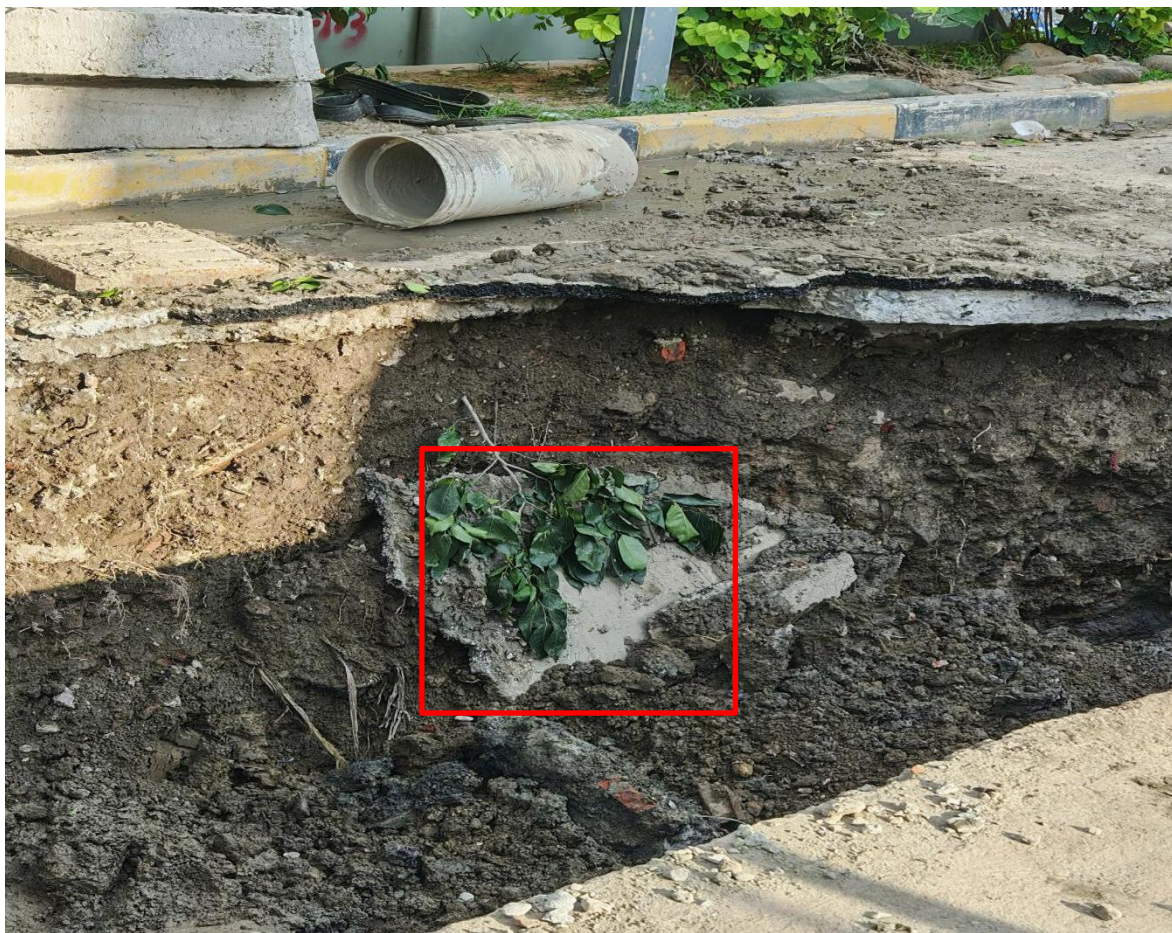
图3 事发地点图

事故地点位于沟槽东侧距南侧边 5.4m 处，可见一长约 1.4m、长边宽约 0.75m、短边宽约 0.3m 的不规则水泥石块，沟槽底部为泥土和碎石子。（图 3）

施工单位未按照专项施工方案<sup>2</sup>要求设置挡板，作业人员朱某某、徐某某安全意识淡薄，违规<sup>3</sup>进入沟槽底部进行作业，被沟槽东侧局部坍塌掉落的水泥块砸中导致伤亡。
