普陀石泉 W060401 单元 XX 地块项目
“11·29”一般起重伤害事故调查报告

普陀区政府事故调查组

2026 年 1 月

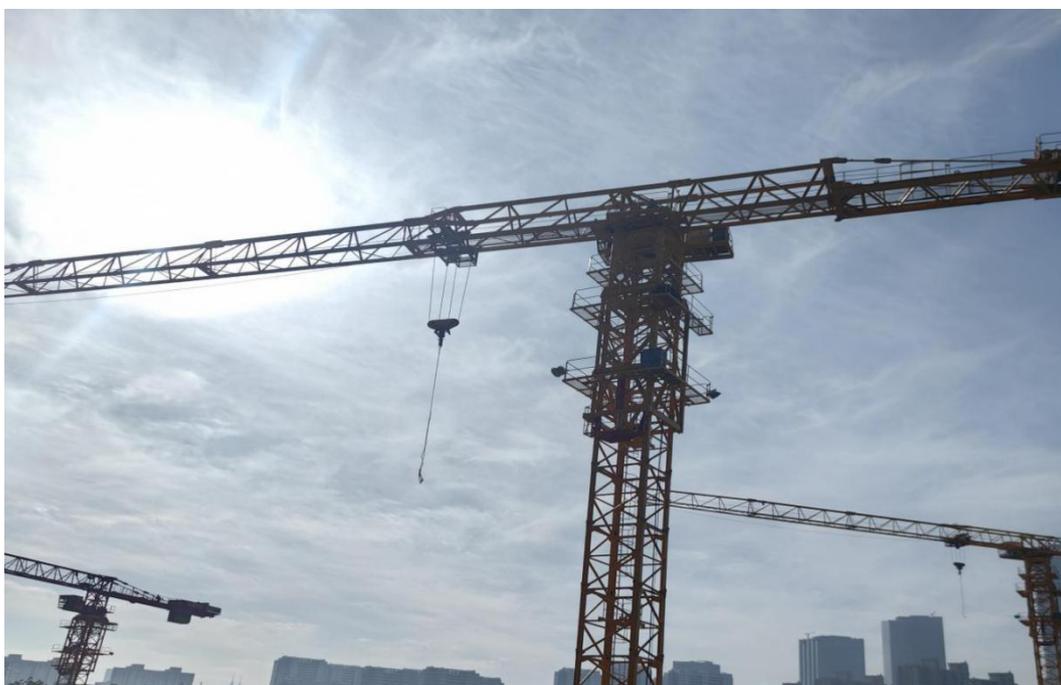
图1 事发现场2号塔吊图

事发地位于普陀区W060401单元XX地块工地2号楼基坑内，基坑内有2号塔吊（图1），塔吊吊钩悬挂2根钢丝绳，钢丝绳底端有卸扣（图2）。

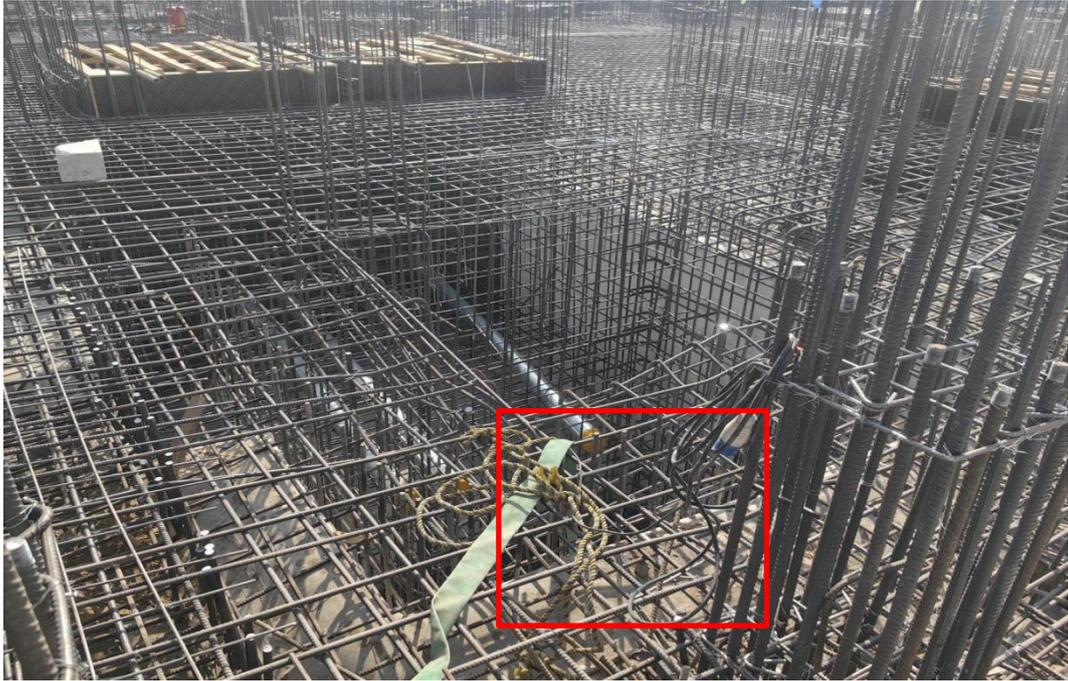
图3 事发现场碰撞位置图

2025 年 11 月 29 日，万 X 公司安排员工严某某租赁货车将加工好的集水井模板箱运至普陀区 W060401 单元 XX 地块项目工地，严某某抵达项目工地经安全交底及施工现场安全告知后进入了施工现场。下午 13 时许，严某某开始协助 2 号塔吊对集水井模板箱进行吊运。下午 14 时许，严某某将第五个集水井模板箱固定并待起钩吊运后，从地面至基坑塔吊落钩指挥处沟通具体落钩点位，随后前往落钩点附近位置准备接钩。当模板箱被吊运至落钩点上方时，因固定处模板撕裂发生脱钩坠落，导致位于塔吊落钩点附

事发地点位于地下负一层钢筋底板北侧位置，现场已完成钢筋绑扎，预留 1.8 米*1.8 米方形集水井孔洞，事发时现场正处于集水井模板吊装阶段，钢筋地板集水井孔洞东侧及北侧有物体碰撞变形痕迹。（图 3）

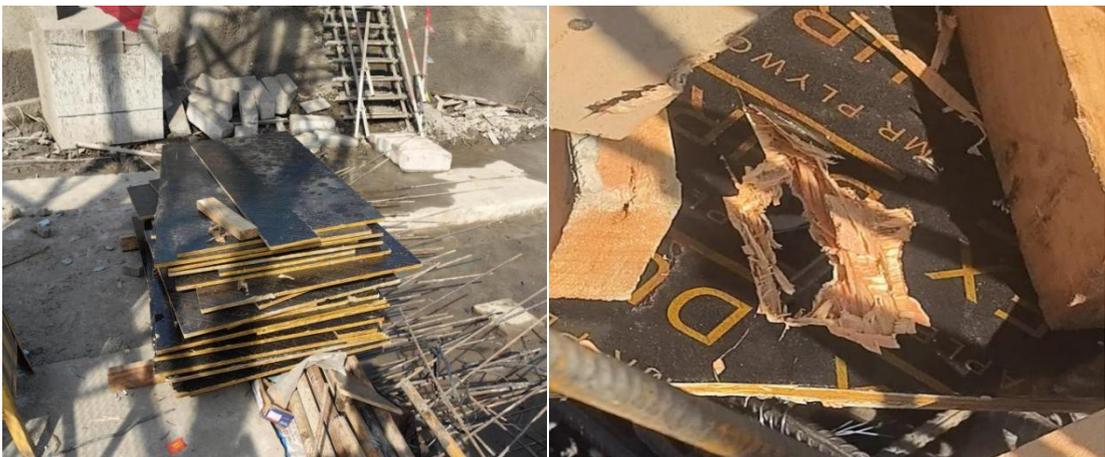
图4 分拆后的模板片图

事发地现场北侧塔吊基础上有一批模板片，数量约 15 张，总重量约 400 公斤，为事发后现场抢救人员需要，经分拆后置于塔吊基础上。（图 4）
