普陀桃浦上海丰南通信科技工程有限公司
“9·12”一般触电事故调查报告

普陀区政府事故调查组

2023年11月23日

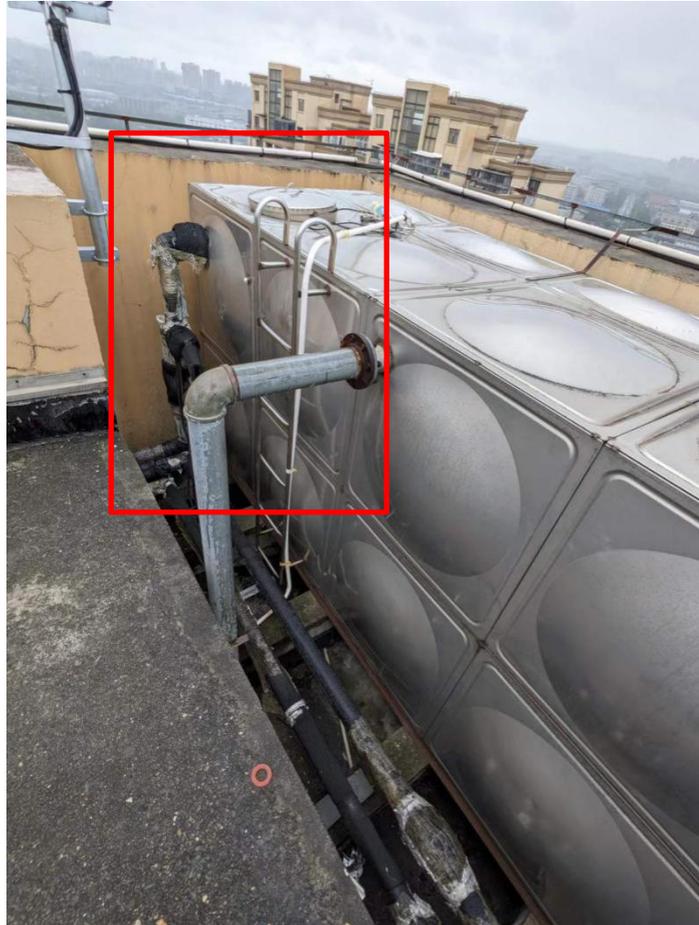
吴某某一脚踩在进水管阀门上，另一脚踩在水箱竖爬梯上，上身探出水箱顶部进行检查（图1）。陈某某为吴某某撑伞遮雨，

图1 进水管阀门与水箱竖梯

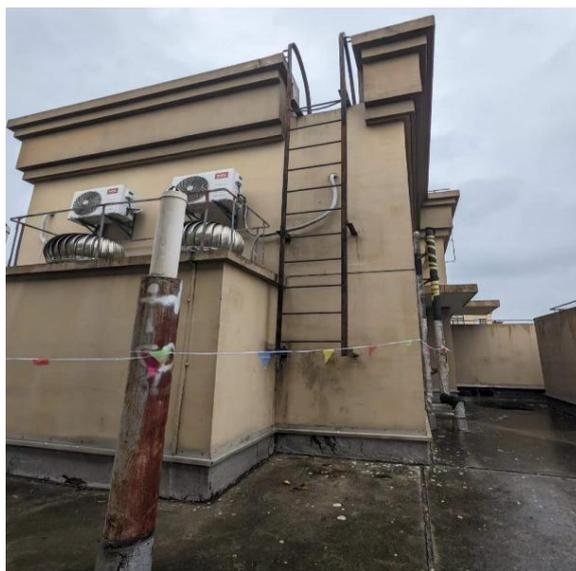
1. 事故发生地位于普陀区竹柳路 50 弄 26 号楼顶，事发现场位于楼顶的电梯机房和消防通道阁楼组成的高台上方，距离楼顶屋面约 6 米（图 2）。

图 2 楼顶电梯机房和消防通道阁楼构成的高台

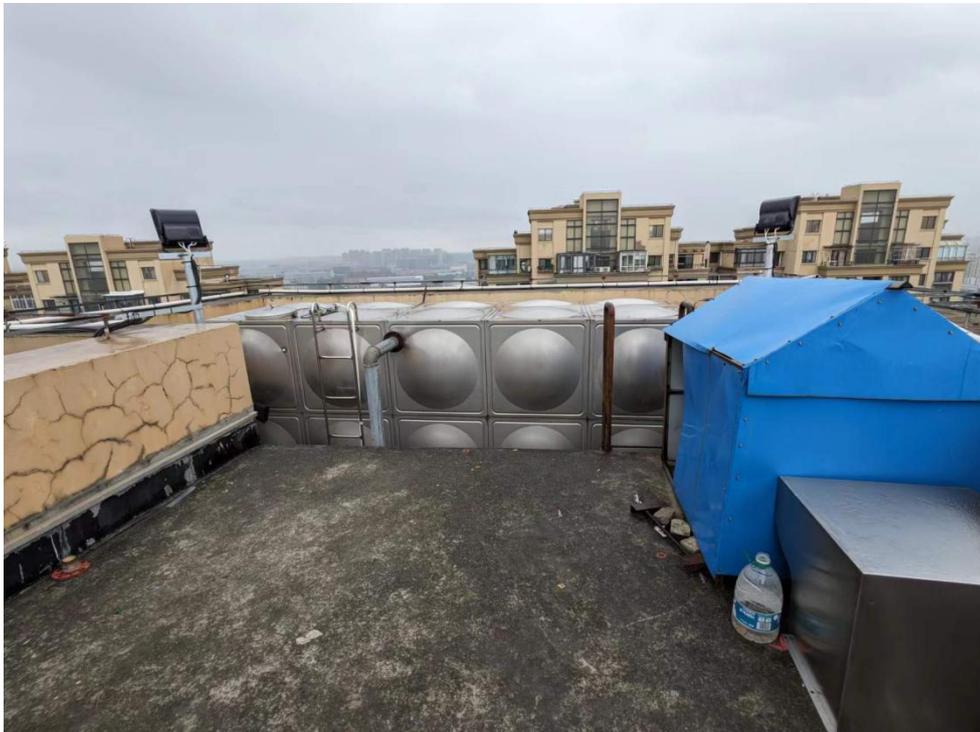
3.事发现场北侧为 20 立方米（5 米×2 米×2 米）不锈钢水箱，水箱正面有出、入水管各一根以及一架不锈钢爬梯，东侧为一蓝色铁皮屋，铁皮屋内有两台水泵，西侧为 1.4 米高围墙，南侧为水泥平台（图 3）。

图 3 不锈钢水箱与放有水泵的蓝色铁皮屋

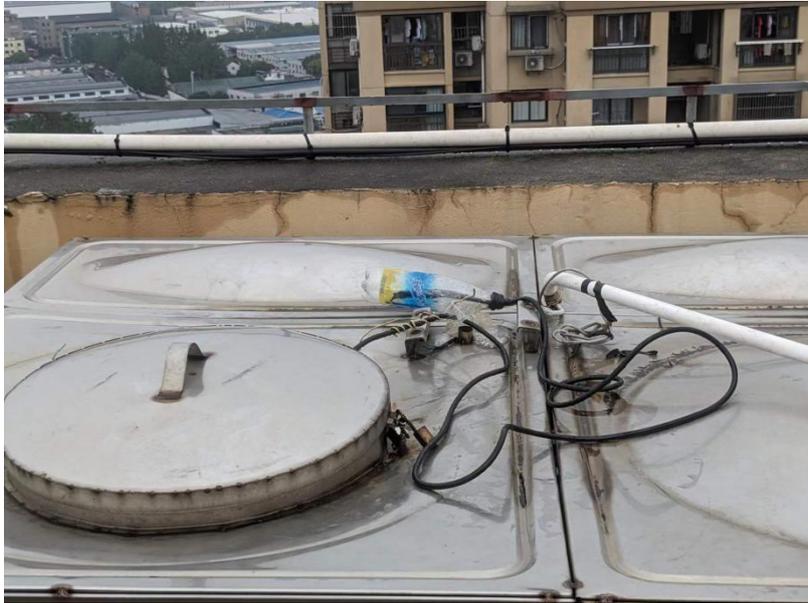
4.水箱西南侧第一格罐体上方有一直径 0.6 米圆形检修孔，检修口上有圆形检修口盖覆盖，检修口边有一黑色电线延伸至罐内。电线尾端有一黄色浮标，另一端经由水箱上方的白色空心 PVC 管接入室内，浮标电源电压为 220V。该黑色电线在水箱上方经过绝缘包扎，绝缘包扎处置于一塑料饮料瓶内，瓶口进行过包扎防

水处理（图4）。经调查询问，为保障供水，浮标已在事故发生后进行了修理。

图4 水箱上方的检修口和塑料瓶

2023年9月19日，上海市安全生产科学研究所出具《现场检测分析报告》（报告编号：SD23-008），认为事发时，操作工人在没有确认线路无电的情况下，在金属水箱上将放置在饮料瓶内的有绝缘包扎的导线拉出，导致导线上的绝缘包扎处损坏，带电的导线金属接线端裸露。在事发区域相关线路通电情况下，人员接触到现场的导线金属接线端，存在触电危险。

死者吴某某安全意识淡薄，在作业过程中未遵守安全生产规章制度和操作规程，在未佩戴个人劳动防护装备、未切断相关线路电源的情况下带电作业，身体接触缺少绝缘防护的带电导体，导致事故发生。

（一）丰南公司要按照“四不放过”的要求，深刻分析事故原因并吸取教训，切实落实安全生产主体责任；要加强对从业人员的安全培训和教育，确保从业人员具备必要的安全生产知识、熟悉相关的安全生产规章制度和安全操作规程，掌握本岗位的安全操作技能；要监督、教育从业人员按照使用规则佩戴、使用劳动防护用品；要加强对从业人员的安全意识和风险防范意识的培养，提高从业人员对安全的重视程度，增强从业人员主动发现和防范潜在危险的能力。
