普陀石泉杭州微尔玻璃科技有限公司“3·24” 一般高坠事故调查报告

普陀区政府事故调查组

2024年5月

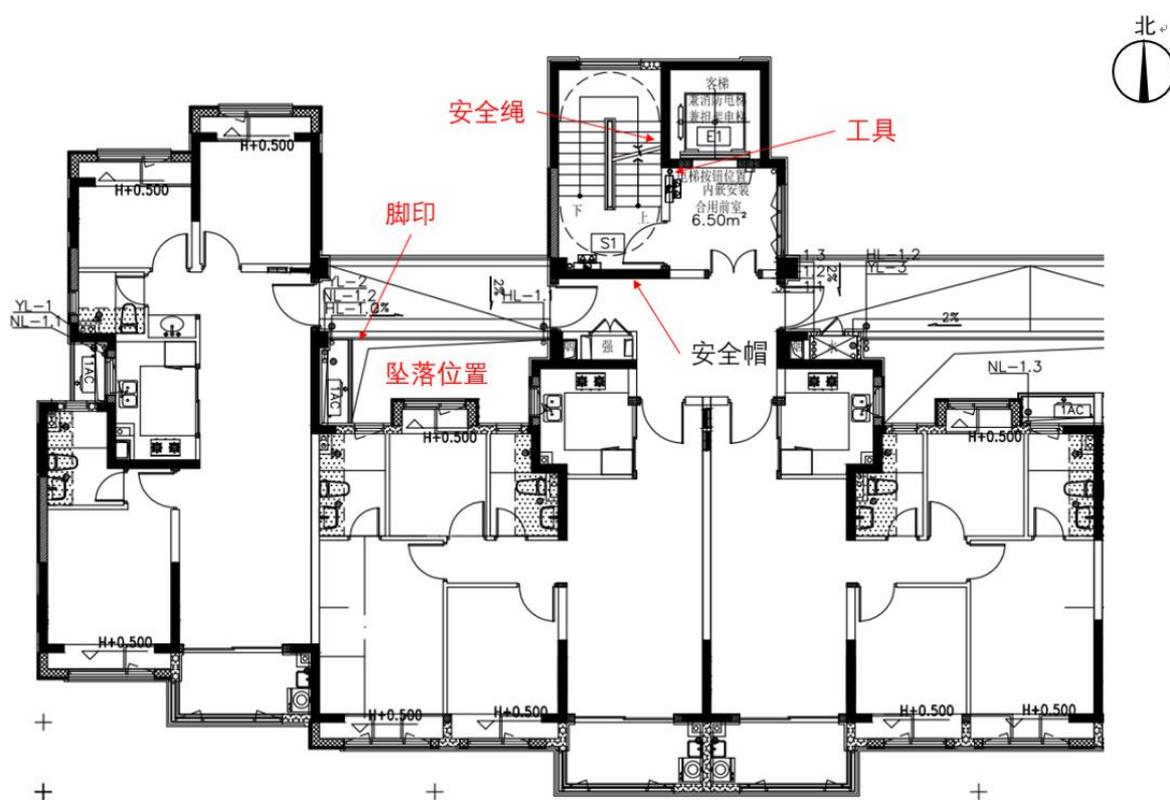
图1 事故现场平面图

小轿车来到旬阳路 115 弄苏河望小区，经保安登记后驾车驶入小区地下车库。7 时 50 分，肖某某将车辆停在 18 号 2 栋电梯口，从汽车后备箱中取出安全帽、安全座板、打磨设备等工具后，搭乘电梯上楼。8 时 02 分，肖某某抱着一捆安全绳来到 20 楼西单元至屋顶的楼梯处，并试图打开通向屋顶的安全门，但因安全门上锁未能打开。8 时 07 分，肖某某至 20 楼东单元至屋顶的楼梯，尝试打开通向屋顶的安全门，但也因安全门上锁未能打开。8 时 20 分左右，在该栋 1 楼干活的一名工人发现肖某某趴在 1 楼连廊外（图 1），周围都是血和脑浆，便马上通知了物业经理，物业人员到场后拨打了报警电话，120、110 到场后，宣布肖某某当场死亡。

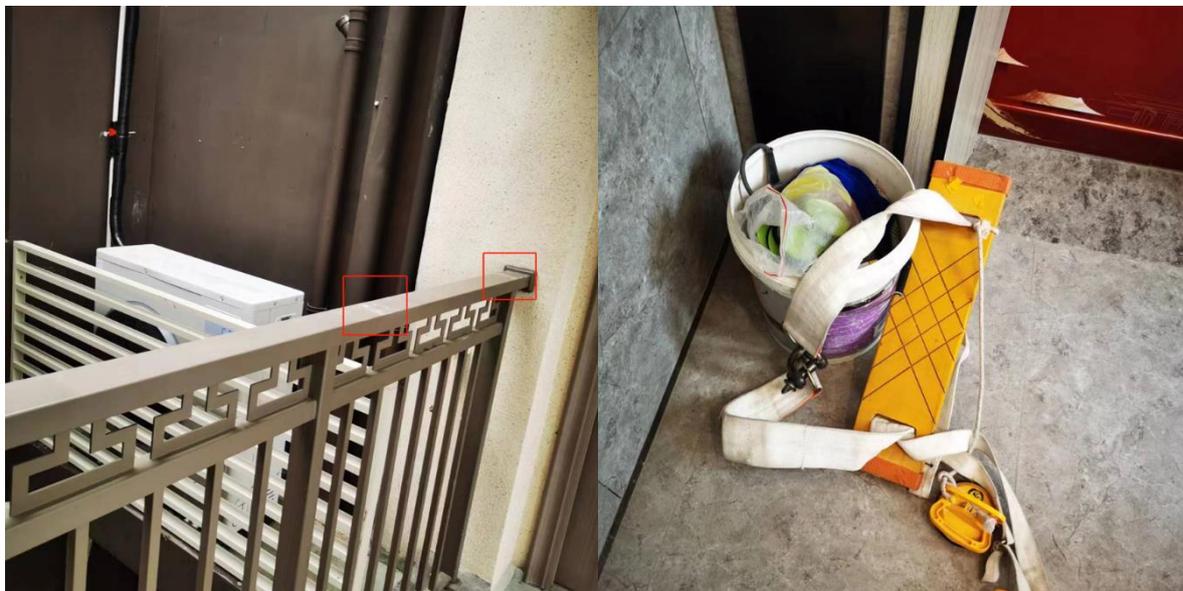
图2 护栏上脚印（红色方框）

20楼北侧消防连廊西南角护栏上有两枚白色鞋印（图2），栏杆高120厘米，鞋印间距约80厘米，朝向天井方向。连廊西侧为空调外机安装平台，距离房顶约3米，未见攀爬痕迹。

肖某某安全意识淡薄，在没有采取任何防止高处坠落措施的情况下，攀爬、翻越消防连廊护栏，导致其从20楼坠落到地面死亡。

（一）微尔公司要按照“四不放过”的要求，深刻吸取事故教训，针对事故暴露出的问题，举一反三，引以为戒。要全面认真履行《安全生产法》职责，落实安全生产主体责任，建立健全全员安全生产责任制，加强对从业人员的安全生产教育和培训，保证从业人员具备必要的安全生产知识，熟悉有关的安全生产规章制度和安全操作规程，掌握本岗位的安全操作技能，要建立健全并落实生产安全事故隐患排查治理制度，加强现场安全管理，采取技术、管理措施，及时发现并消除事故隐患，坚决防止生产安全事故发生。

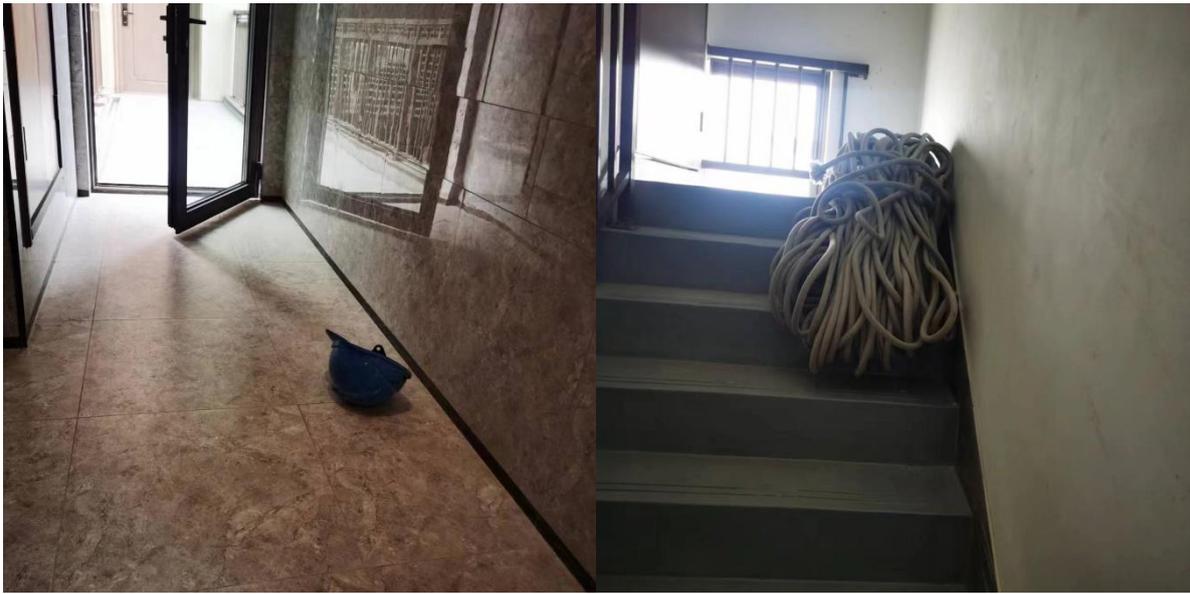
图4 连廊门内安全帽

20楼电梯厅西北角有一个白色塑料桶和一个黄色高空作业安全座板（图3），连廊门内靠墙处有一顶蓝色安全帽（图4）。20楼至房顶楼梯间放有一捆安全绳，20楼至房顶的安全门处于上锁状态（图5）。
