普陀长寿上海鑫前建筑电气设备安装有限公司
“10·20”一般触电事故调查报告

普陀区政府事故调查组

2024年12月

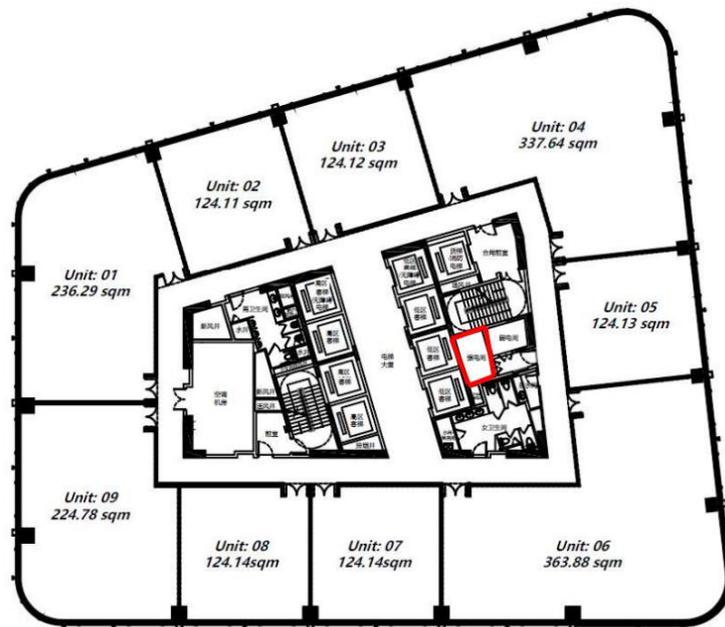
事发地位于普陀区西康路1143号东塔写字楼11楼（实际10楼）配电间，配电间门为常闭状态，进入需物业公司专人开门。

图1 事故现场示意图（红框为事发配电间）

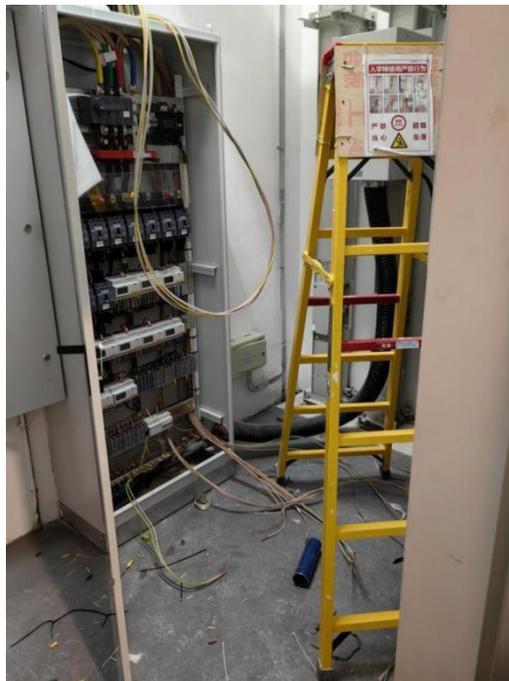
图2 事发配电柜

事发配电柜门呈开启状态，旁边有一黄色人字梯，配电柜上方线缆尚未全部从桥架中接入至配电柜，配电柜下方有4组线缆被拽出。（图2）

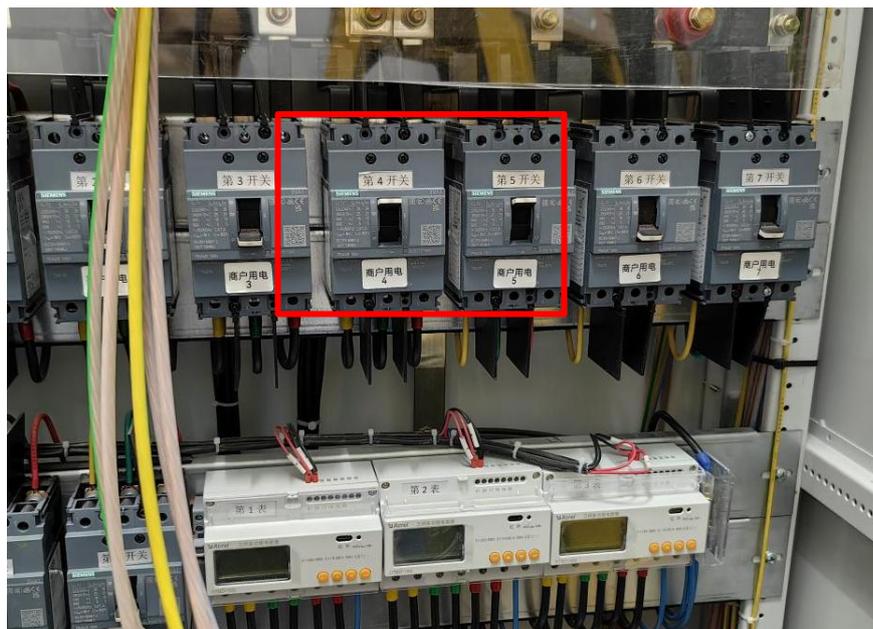
图 3 配电柜第 4、第 5 开关

配电柜内第 4、第 5 开关处于导通状态（图 3），下方导线端子排处于带电状态，该端子排第 4 表位置有一个防护装置完全脱落，带电端子直接暴露在柜内，并且有一组线缆在配电柜内该防护装置脱落位置后方。（图 4）

现场检测发现：事故现场作业人员在配电柜实施作业时，第4、5开关处于导通状态，这两条回路处于带电状态，由于事故现场作业人员进行安装电缆时，现场并未完全断电，存在触电事故风险。

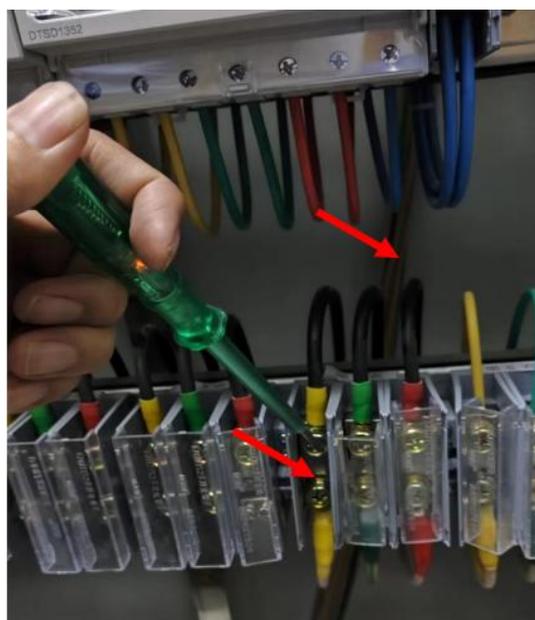
图 4 防护罩脱落的带电端子

宗某某安全意识淡薄，违反安全操作规程¹，未穿戴绝缘劳动防护用品在带电的配电柜内部进行拉线作业时，不慎将防护装置碰落后，右手直接触碰到带电的端子导致触电死亡。

现场检测发现：第4、5开关处于导通状态时，下方导线端子排处于带电状态，该端子排的防护装置脱落，带电端子直接暴露在柜内，并且线缆在柜里，因此在该现场区域带电施工作业时，易触碰到带电导体，发生触电事故。

（一）鑫前公司要按照“四不放过”的要求，充分认识事故暴露出来的问题，深刻吸取事故教训，要切实落实安全生产主体责任，加强对从业人员的安全教育和培训，保证从业人员具备必要的安全生产知识，熟悉有关的安全生产规章制度和安全操作规程，掌握本岗位的安全操作技能。要增强从业人员的安全意识，杜绝从业人员的违法违规行为，确保所有从业人员熟知作业场所
