普陀长寿上海鑫 XX 设备安装有限公司“10·20”
一般触电事故调查报告

普陀区政府事故调查组

2024 年 12 月

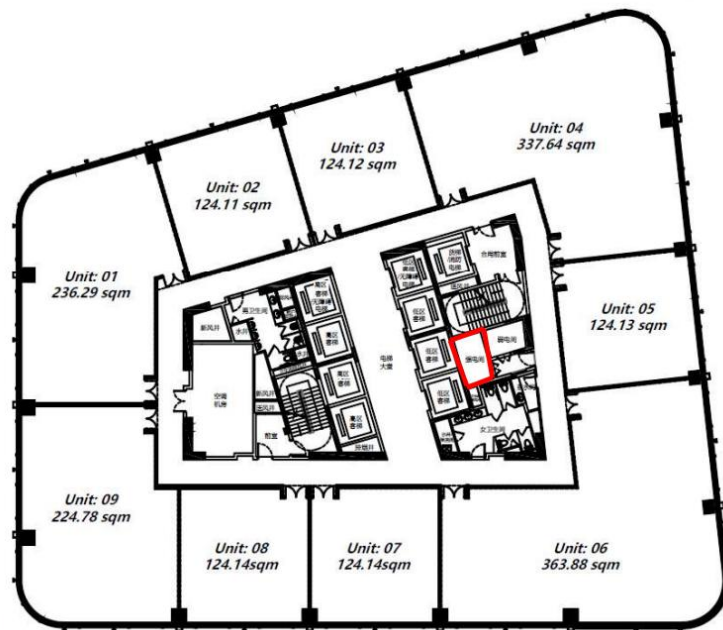
事发地位于普陀区西康路 1143 号东塔写字楼 11 楼（实际 10 楼）配电间，配电间门为常闭状态，进入需物业公司专人开门。

图1 事故现场示意图（红框为事发配电间）

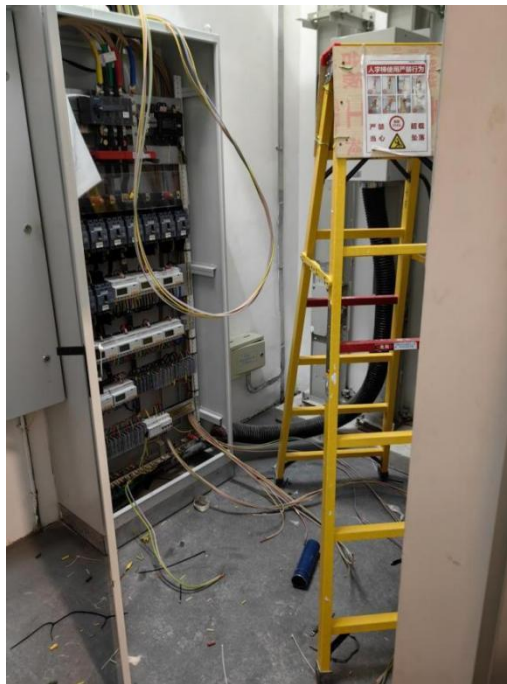
图2 事发配电柜

事发配电柜门呈开启状态，旁边有一黄色人字梯，配电柜上方线缆尚未全部从桥架中接入至配电柜，配电柜下方有4组线缆被拽出。（图2）

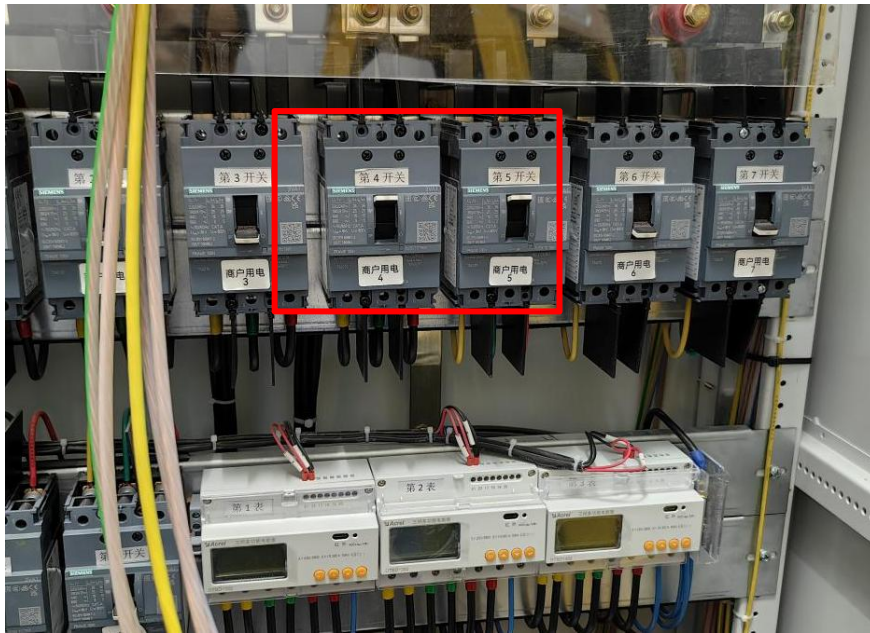
图 3 配电柜第 4、第 5 开关

配电柜内第 4、第 5 开关处于导通状态（图 3），下方导线端子排处于带电状态，该端子排第 4 表位置有一个防护装置完全脱落，带电端子直接暴露在柜内，并且有一组线缆在配电柜内该防护装置脱落位置后方。（图 4）

现场检测发现：事故现场作业人员在配电柜实施作业时，第4、5开关处于导通状态，这两条回路处于带电状态，由于事故现场作业人员进行安装电缆时，现场并未完全断电，存在触电事故风险。

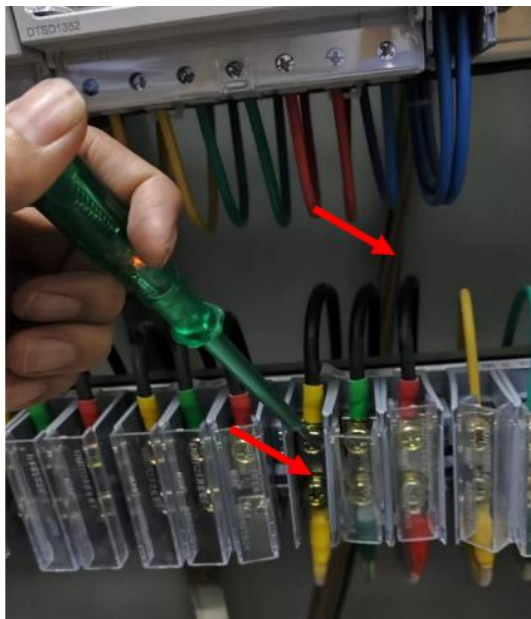
图 4 防护罩脱落的带电端子

宗某某安全意识淡薄，违反安全操作规程¹，未穿戴绝缘劳动防护用品在带电的配电柜内部进行拉线作业时，不慎将防护装置碰落后，右手直接触碰到带电的端子导致触电死亡。

现场检测发现：第4、5开关处于导通状态时，下方导线端子排处于带电状态，该端子排的防护装置脱落，带电端子直接暴露在柜内，并且线缆在柜里，因此在该现场区域带电施工作业时，易触碰到带电导体，发生触电事故。
