普陀桃浦上海桃浦环卫保洁有限公司 “4·30”一般机械伤害事故调查报告

普陀区政府事故调查组

2023年7月26日

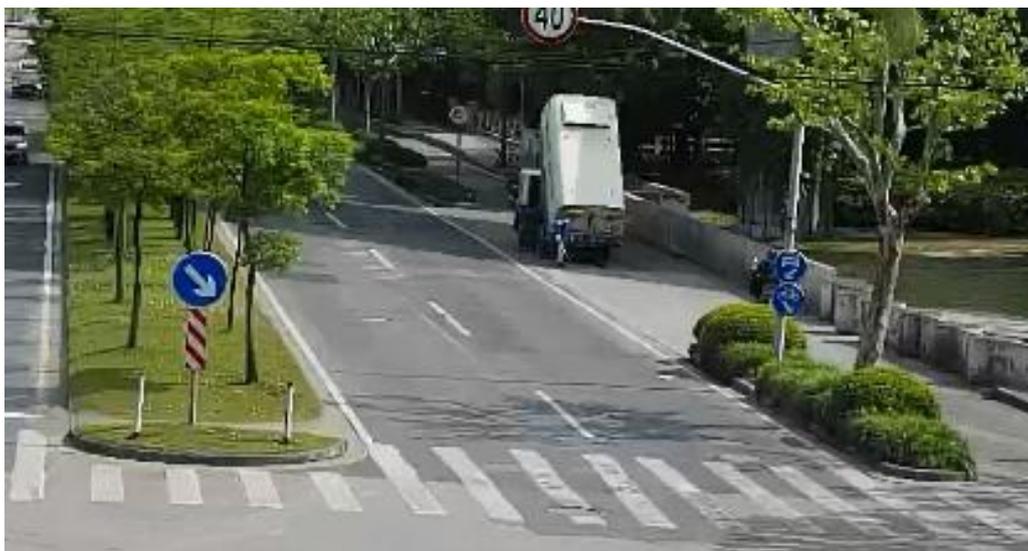
2023年4月30日14时44分，樊某某驾驶车牌号为沪D99093的扫路车沿真南路自东向西行驶至金迎路路口后向南拐入金迎路，沿右侧第一车道缓行。公安监控录像显示，扫路车处于工作状态，两侧扫把和喷水器开启，箱体后方的箭头警示灯闪烁。樊某某驾驶扫路车沿金迎路向南行驶约30米后，靠右停于机动车道与非机动车道的分隔绿化带的空地内，并在车内操作旋钮使后方箱体升起。樊某某于14时45分手持钳子下车检查车辆情况，先立于车辆左侧对箱体下方的情况进行查看，再从车尾绕至车辆右侧进行检查（图1）。14时46分，樊某某从驾驶室右侧车门上车操作

图1 樊某某手持钳子下车检查车辆情况

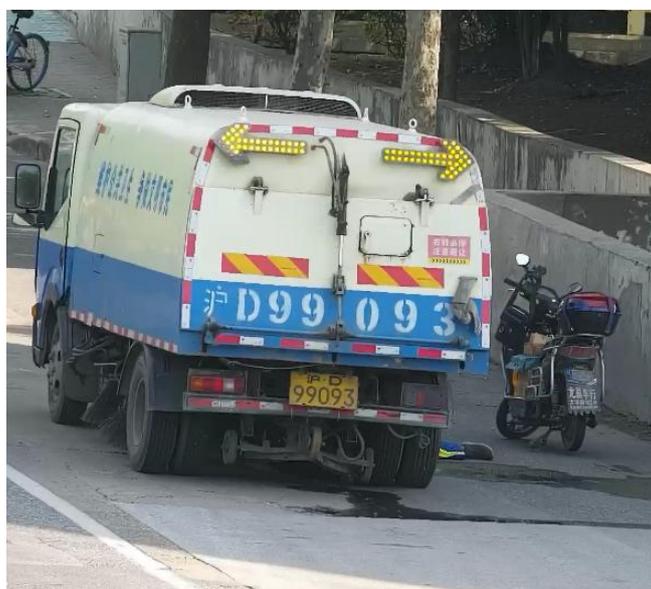
控制面板上的旋钮使箱体落下,落下过程中樊某某位于车辆右侧。在箱体即将落至底部时,樊某某头部被箱体与底盘构件夹住(图2)。

图2 樊某某被箱体与底盘构件夹住

桃环公司扫路车驾驶员樊某某违反《中华人民共和国道路交通安全法实施条例》第六十三条第一款第五项规定，在道路上临时停车时未紧靠道路右侧，并且违反桃环公司扫路车操作规程，从车辆右侧上车启动下降旋钮，箱体下降时未与箱体保持安全距离，在危险区域内进行检修作业，头、颈部不慎被夹入箱体与底盘构件之间，致头、颈部损伤并引起创伤性休克死亡，导致事故发生。

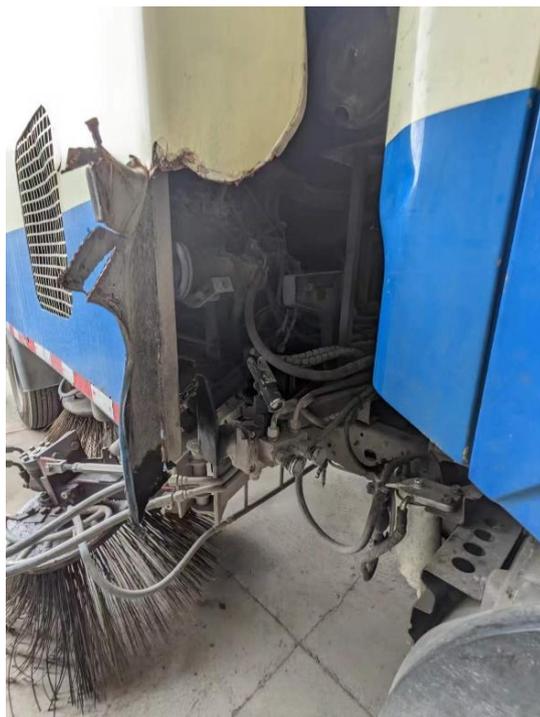
2.事故车辆的的车牌号为沪D99093，品牌为东风日产，型号为NT400。车辆的箱体呈落下状态，箱体前表面右下方有一长60

厘米、宽 30 厘米的裁剪破洞（图 3）。破洞旁的箱体外壳下边缘沾有少量毛发。透过破洞可见一距箱体右表面 20 厘米、距驾驶室后表面 45 厘米的柱形底盘构件沾染少许血迹。其他区域外观与结构完好无损。

图 3 箱体前表面右下方的裁剪破洞
