普建委〔2023〕36号

## 关于镇坪路 81 弄沉管的情况报告

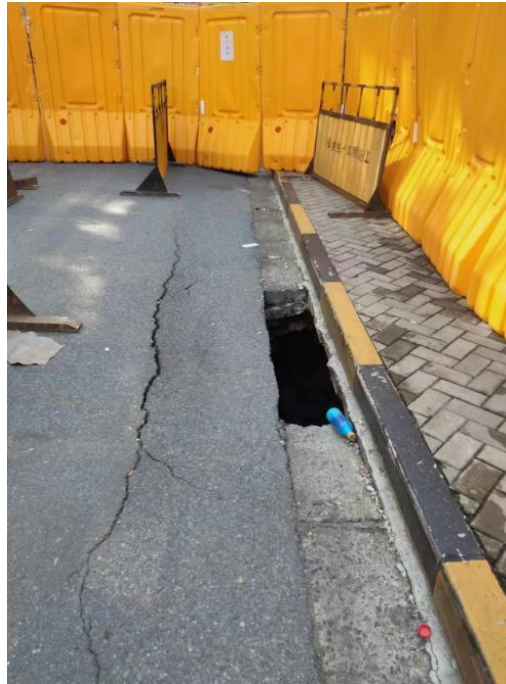
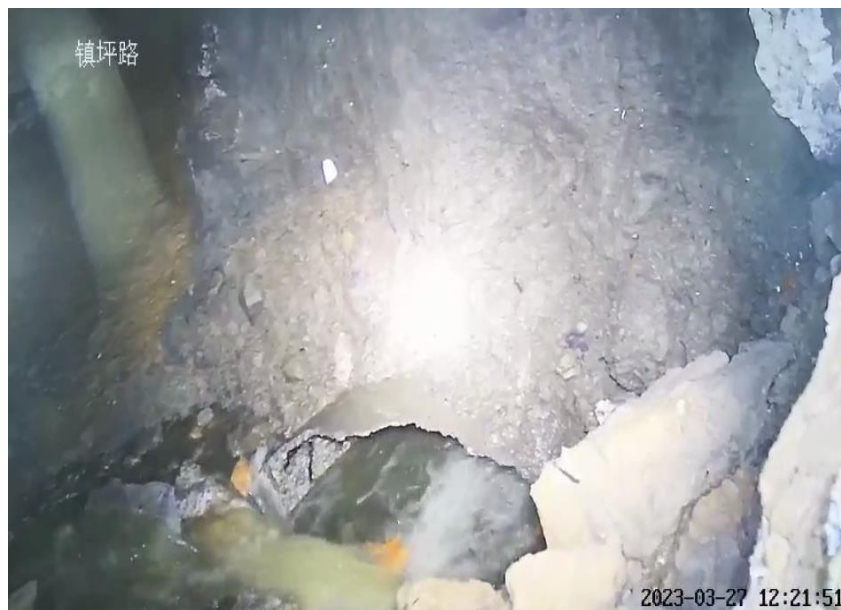
附件 1：镇坪路 81 弄路面沉陷照片

近期，普陀区镇坪路 81 弄内部道路出现空洞沉陷，对来往的车辆以及行人带来严重安全隐患。

为确保周边车辆、行人安全，区市政水务中心已对镇坪路 81 弄道路沉陷区域进行临时围护。经初步排摸，道路沉陷区域下方有一根 DN1200 合流管道，该管道存在严重破裂、渗漏问题，且由于该管道水流量较大，造成水土流失，导致道路沉陷，区市政水务管理中心已对上游管道进行临时封堵和导流，避免来水继续冲刷土体，加剧道路沉陷。

经了解，上述两处排水管道为石泉污水泵站的输送管，约建于 90 年代初，东西走向穿越镇坪路 81 弄和 79 弄位置。为消除隐患，保障人民生命财产安全，特提请市水务局尽快对该管道进行沉管抢修。

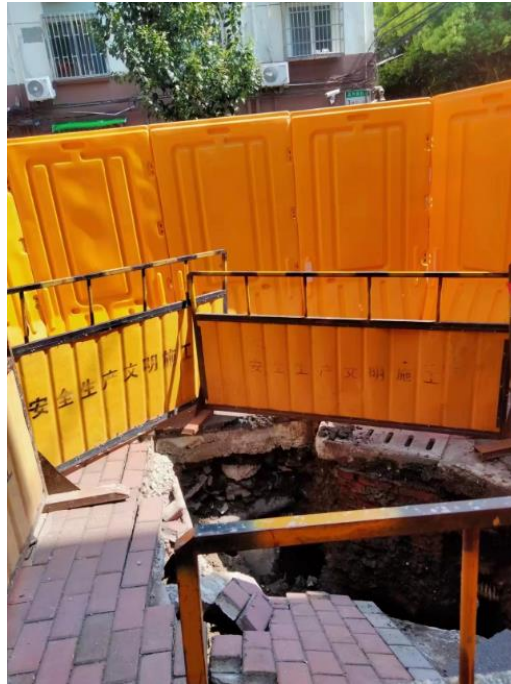
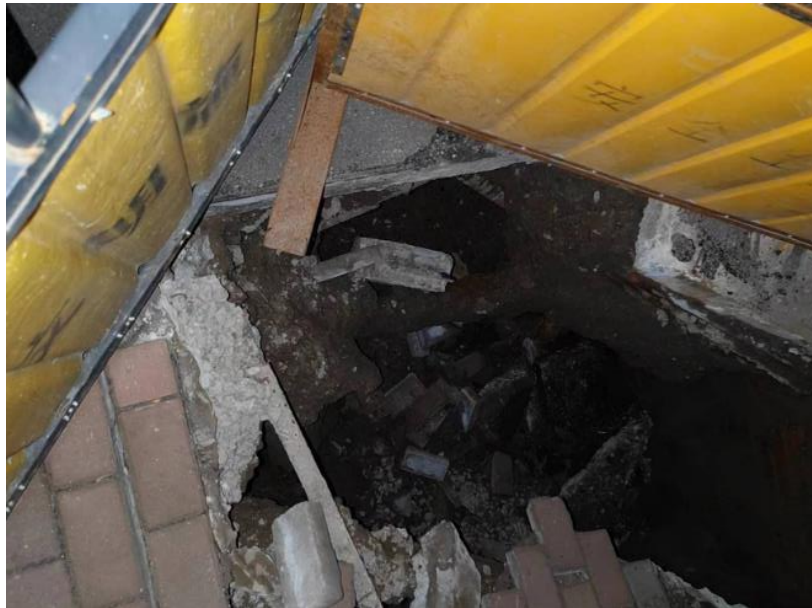
附件 2：镇坪路 79 弄路面沉陷照片

构情况较差。合流主管全线二、三级腐蚀，存在 15 处二、三、四级渗漏；2 处塌陷；16 座检查井存在严重腐蚀、抹面脱落，需立即进行修复。此外，在同一社区内的镇坪路 79 弄也出现了道路沉陷，下方一根 DN1000 合流管道经检测发现存在腐蚀、渗漏、塌陷等严重结构性问题，需立即进行修复。
